症例報告

臨床工学技士により指摘された麻酔器フローセンサの初期不良と麻酔科医が見逃したフローセンサの異常

A clinical engineering pointed out the early failure and an anesthesiologist overlooked the flow sensor trouble

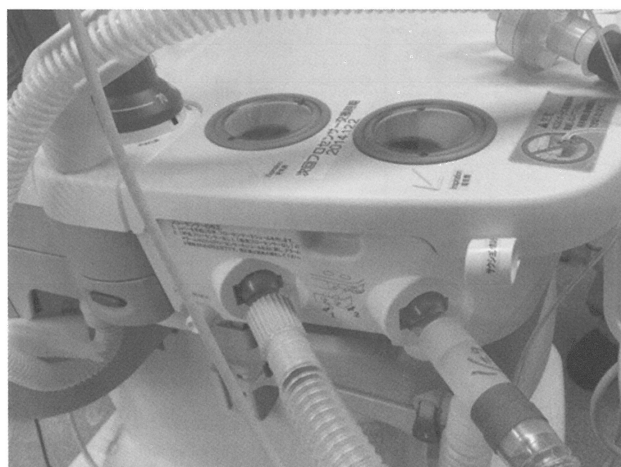
図5 フローセンサ

麻酔器を用いた全身麻酔の致死合併症の半数は蛇管を含めた麻酔回路上のトラブルである¹⁾。この蛇管と麻酔器はフローセンサ(図5)によって結合している。フローセンサは吸気側と呼気側について一回換気量を計測する役目を果たしてい
